Die Kulturlandschaft der Flößerei im Frankenwald

– ein komplexes System und seine Relikte¹

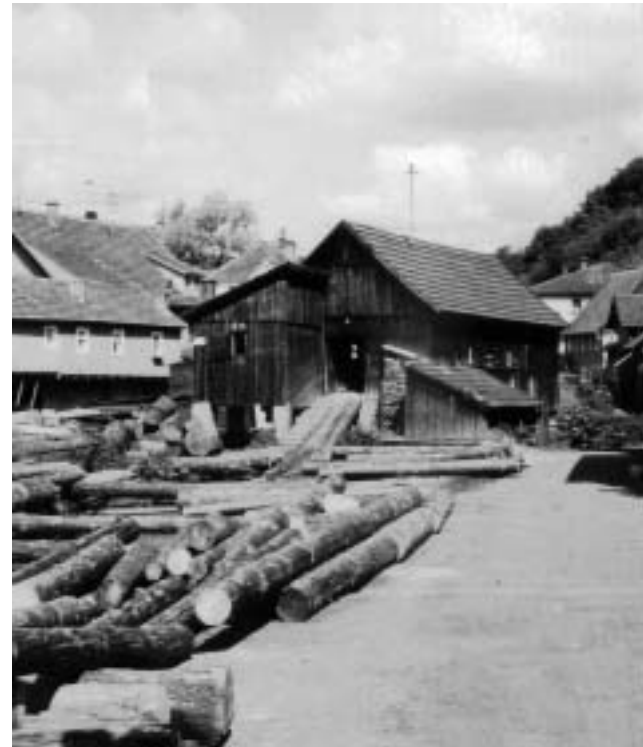
Blöcher auf dem Lagerplatz vor der Bergschneidmühle in Wallenfels. Ein Bloch wird gerade über die Rampe aus dem Bach in die Mühle gezogen.

ändern, dass sich das Holz verkeilte.¹² Größere Rechenanlagen zum Auffangen der Blöcher waren jedoch nicht erforderlich, denn sie wurden über eine »Schere«, einem quer über den Fluss liegenden Baumstamm oder Floßboden, in den langsam fließenden Mühlkanal der jeweiligen Sägemühle geleitet. Am Ende des Mühlkanals wurden die Blöcher durch eine kleine rechenartige Anlage¹³, die manchmal durch einen Steg überbrückt war, aufgefangen, und über eine Rampe aus Stämmen in die Sägemühle gezogen.

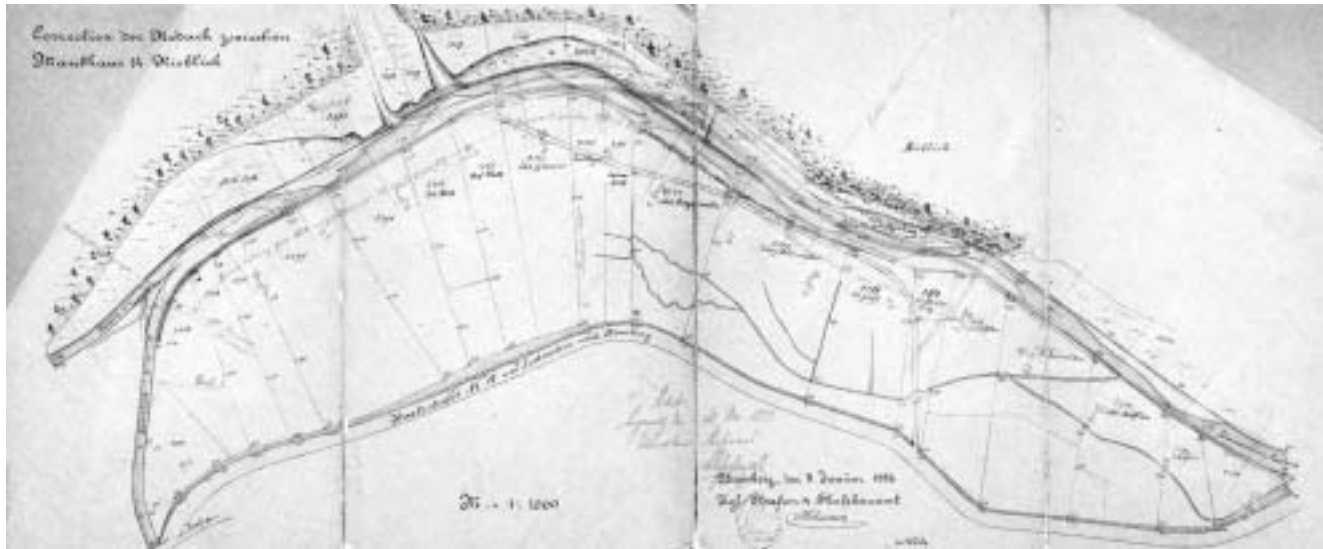
Die Flussläufe wurden für eine leichtere Floßfahrt begradigt und ihre Kiesbänke entfernt. Hier eine „Correction“ an der Rodach bei Mauthaus vom Ende des 19. Jahrhunderts.

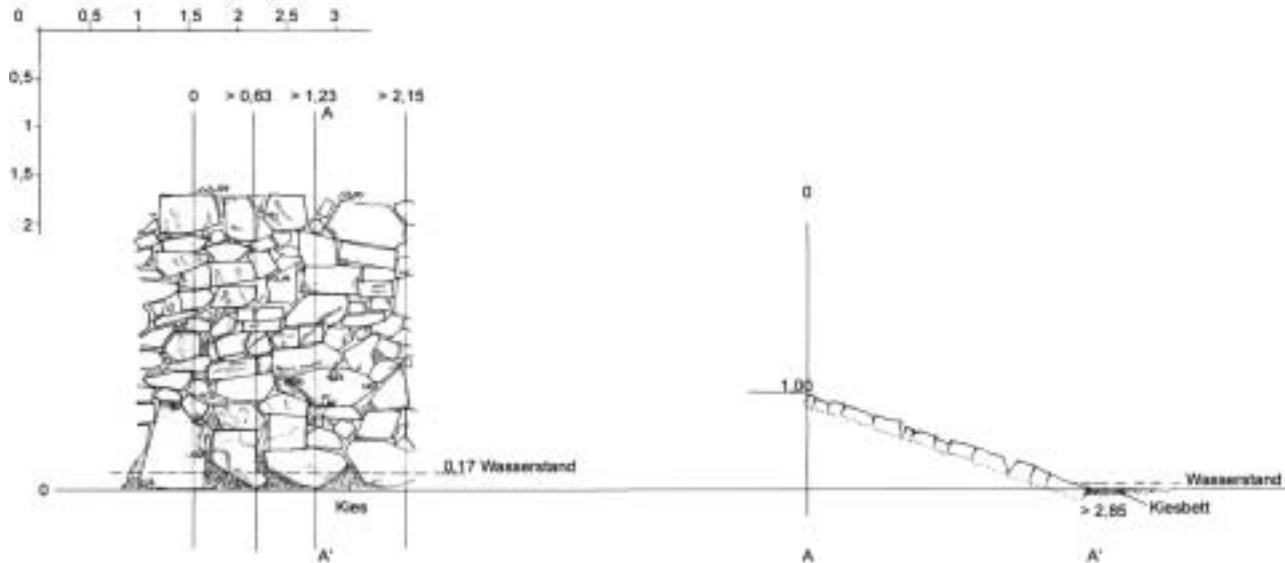
Uferpflasterung aus Bruchsteinen
an einem Gleitufer der Langenau
Element L 10 Up
20. - 21.09.2003

Deutlich stabiler waren dagegen Mauern und Pflasterungen aus Stein. Wann die ersten trapezförmigen **Uferpflasterungen** entstanden, ist bisher nicht bekannt. 1868 wurden sie jedenfalls zu Uferbefestigungen eingesetzt, da aus dieser Zeit Pläne existieren.¹³⁶ 1888 sind sie mit verschiedenen Ausführungsvarianten als Steinbauten fester Bestandteil in der Literatur (s. S. 102). Sie kamen

vor allem an geraden oder nur mäßig gekrümmten Gewässerstrecken mit einem flachen Gefälle, also zumeist an den Unterläufen, wo auch die benötigten möglichst großen Bruchsteine leichter zu beschaffen waren, zur Ausführung.¹³⁷

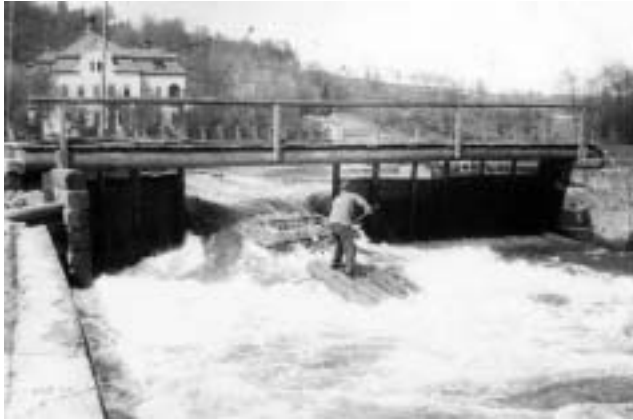
Das Wasenwehr in Kronach als traditionelles Nadelwehr in Holzbauweise bei einer Floßdurchfahrt in den 1920er Jahren. Lediglich die Widerlager sind in Steinbauweise errichtet.

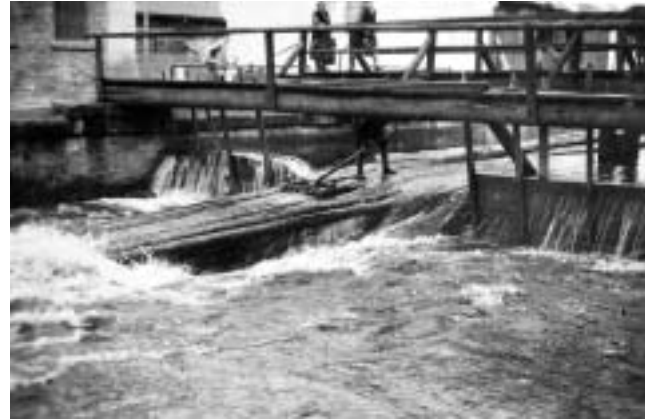
Auf diesem Foto einer Floßdurchfahrt durch das Herrenwehr in Kronach ist deutlich das System der Wehröffnung zu erkennen. Die Wehrleisten wurden kurz vor der Floßdurchfahrt herausgenommen und auf dem Wehrsteg abgelegt.

Zum Durchflößen wurden die Wehrleisten und Nadeln in der erforderlichen Breite vom Wehrsteg aus mit dem Floßhaken nach oben gezogen. Da dies sehr umständlich und die Floßdurchfahrt gefährlich war, baute man wohl ab der zweiten Hälfte des 19. Jahrhunderts, wo man es sich leisten konnte, ein sogenanntes »Floßloch« seitlich in das Nadelwehr ein. Dieses konnte über eine handkurbelbetriebene Schütze gesteuert werden. Zudem konnte damit der Abfluss des Wassers feiner geregelt werden, was auch im Sinne der Müller war, die den Wasserverlust naturgemäß

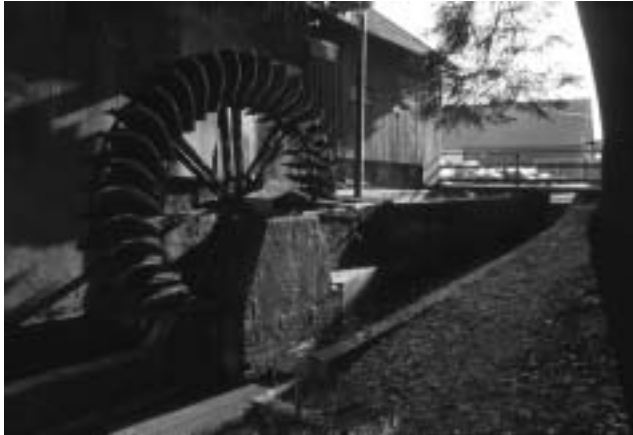
Das Wasserrad der funktionsfähigen Hammermühle bei Wallenfels.

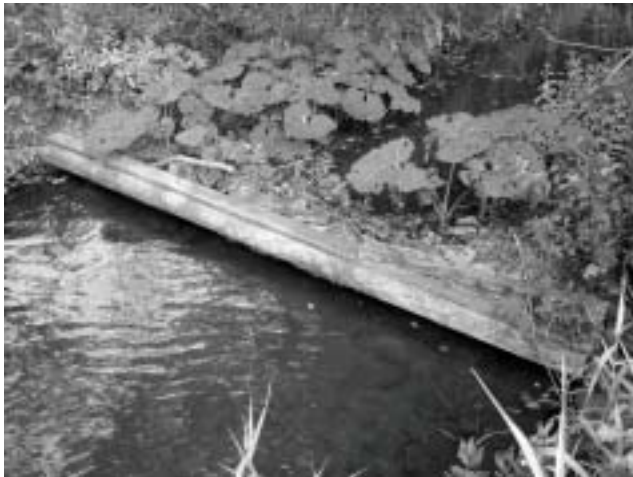
Ein vollständig erhaltener hölzerner Sohlabsturz an der Langenau mit seitlichen Aufschieblingen.

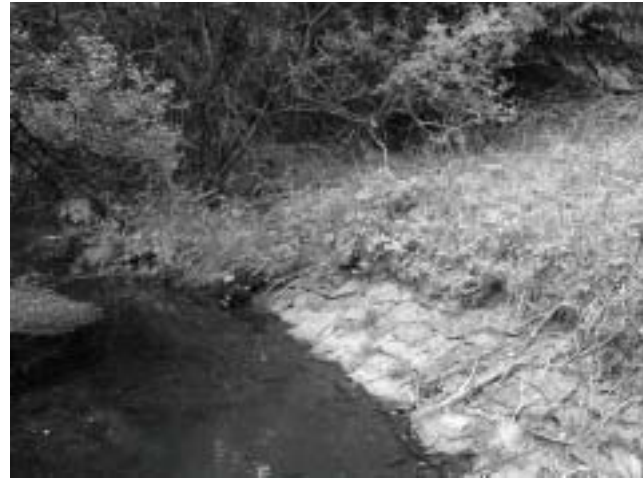
Im Kurvenbereich ist durch die Kraft des Wassers die Pflasterung vegetationslos und daher deutlich zu sehen.

Stücke eines Vorfußes erhalten. Nach ca. 220 m geht sie in eine Uferpflasterung über. Stellenweise verläuft sie unter einem Fichtenforst, so dass das sehr gut erhaltene Pflaster aufgrund mangelnden Bewuchses komplett zu erkennen ist. Es fallen die großen Steine in der untersten Reihe sowie die flache Neigung der Pflasterung auf. In diesem Bereich wurde zur genauen Dokumentation der Bauart und des Zustandes ein Aufmaß im Maßstab 1:50 angefertigt (siehe S. 124). Diese Befestigungsart ist jedoch weitgehend unter Vegetation versteckt wie auch die kleineren Abschnitte am gegenüberliegenden Ufer. Am rechten Ufer geht die Pflasterung wieder in eine Ufermauer aus Bruchsteinen über (L-15 UmB). Sie ist ca. 50 m lang, 60 cm hoch und in hellem Mörtel gesetzt, der jedoch schon weit ausgewittert ist. In der

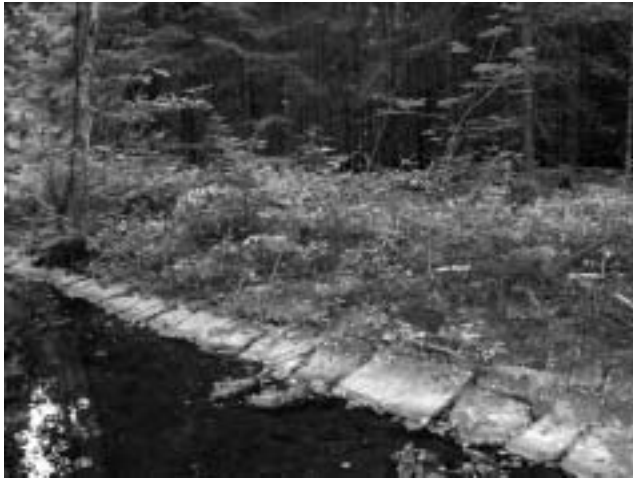
Uferpflasterung an der Langenau – in der unteren Pflasterreihe liegen besonders große Steine.

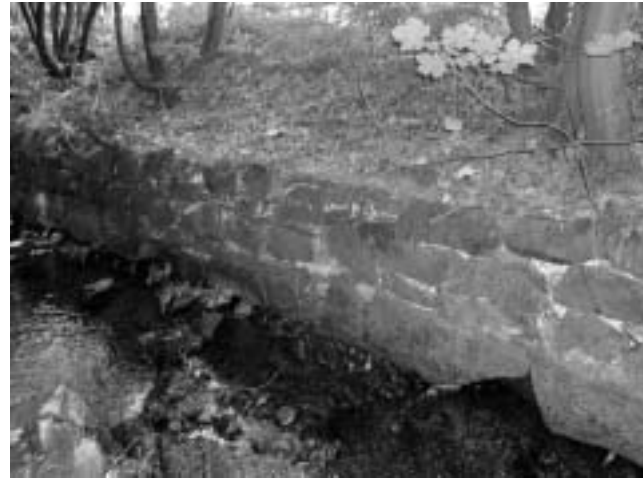
Senkrechte Ufermauer an der Langenau.

Ihr gegenüber beginnt eine Ufermauer aus Bruchsteinen (L-13 UmB). Die gut erhaltene, ca. 80 cm hohe Mauer ist in Mörtel gesetzt und mit einem Fugenstrich versehen. Bisweilen sind noch

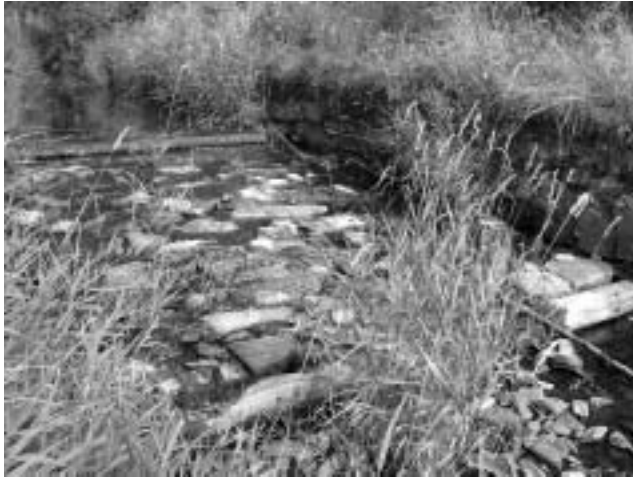
An der Mündung der Langenau ist ihr Gefälle durch einen Sohlabsturz aus Holz und Stein abgemildert.

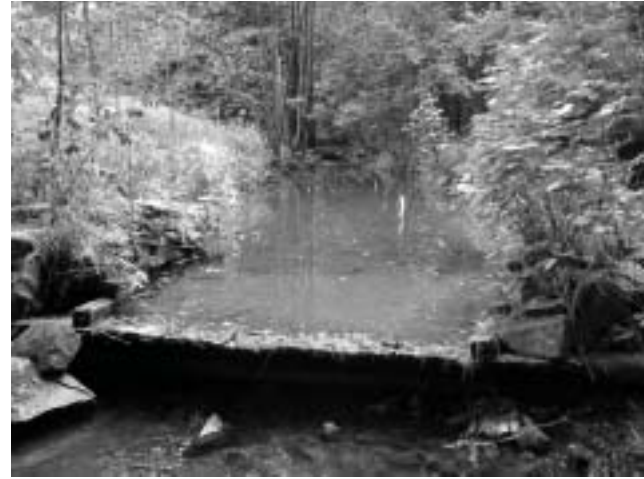
Erhaltene hölzerne Sohlschanzenkonstruktion an der Langenau.
